Imágenes preparación metalográfica

Universidad Nacional Autónoma de México

Facultad de Química

Departamento de Ingeniería Metalúrgica

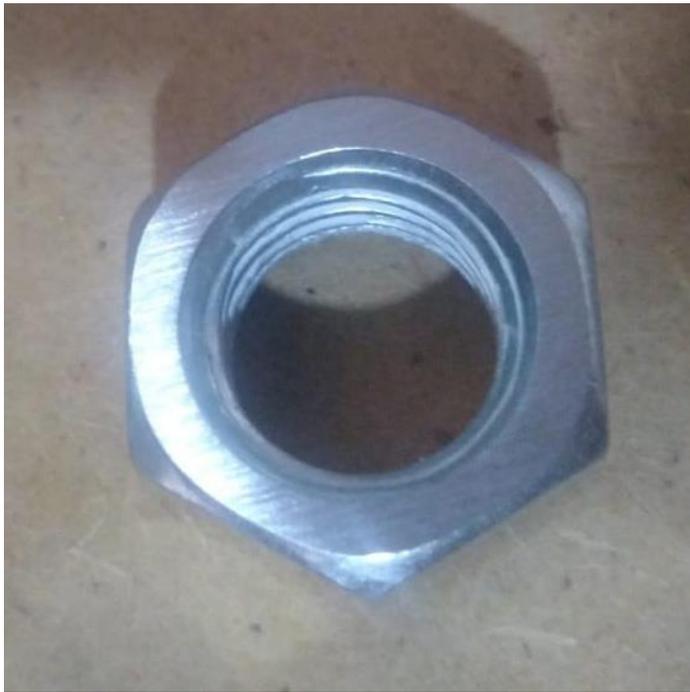
Lija 240

Desbaste

- ▶ El desbaste se puede mejorar si se añade una lija 1200 al finalizar.
- ▶ El pulido con talco no deja un acabado tan suave como con alúmina de 1 μm , se observaran rayas curvas que reemplazaran las líneas rectas del desbaste, no obstante se alcanza a desarrollar una superficie reflectante.

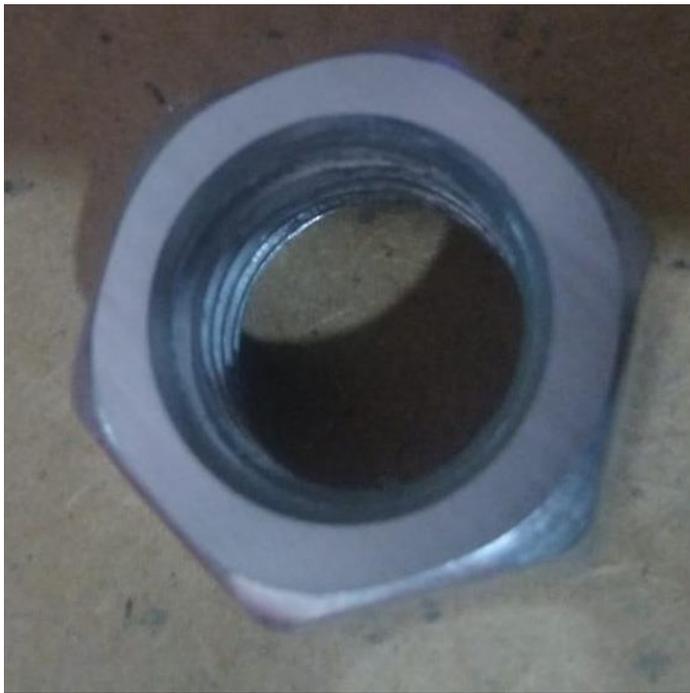
Lija 600

Desbaste

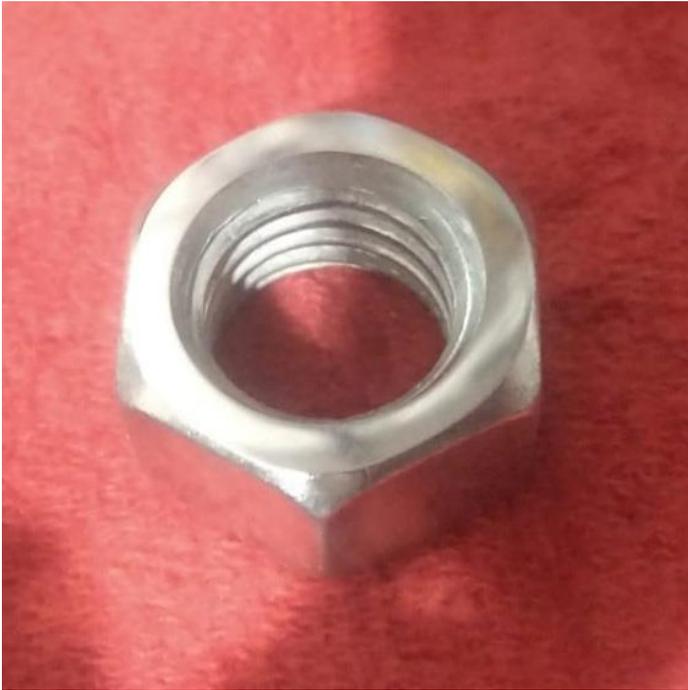
Imagen 1

Pulido

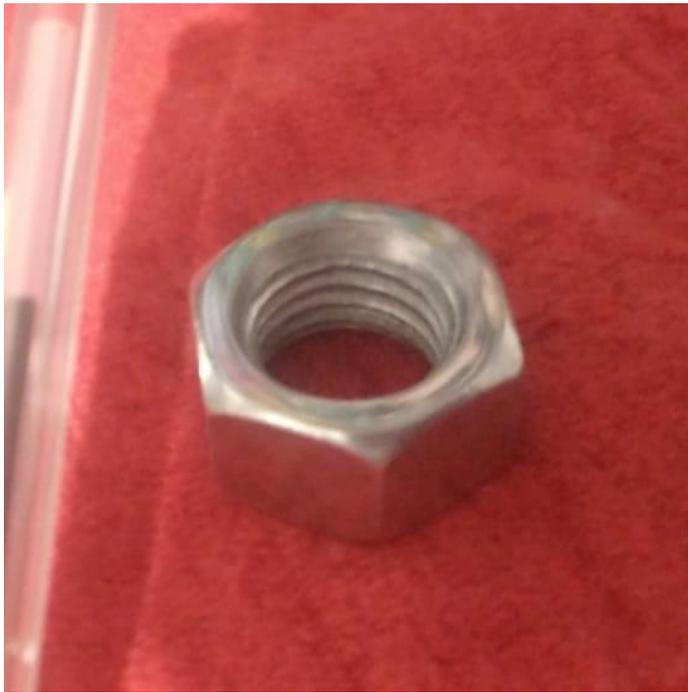
Imagen 3

Pulido
